**Sala Ytbehandling AB**

## Periodisk besiktning 2020

**Sollentuna den 4 november 2020**

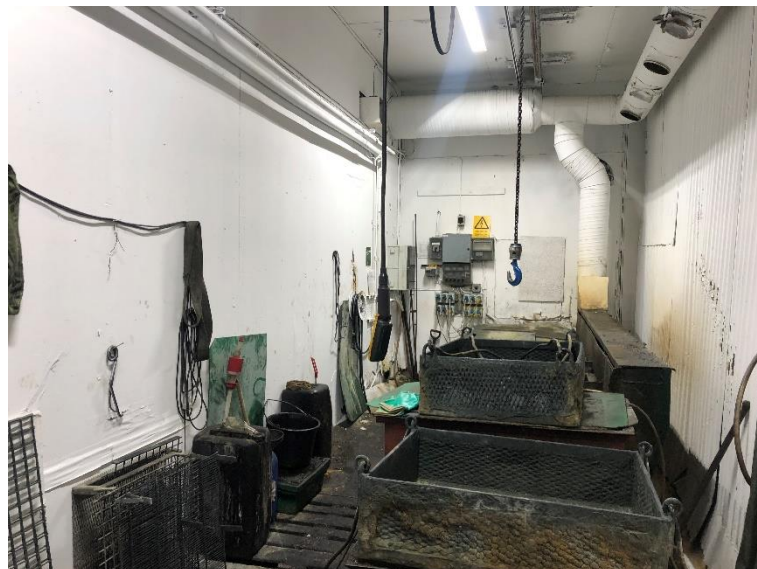
2. *Utrymmet och utrustningen i fosfateringslinen är äldre och relativt slitna. Avsyningen ger inte underlag för att säga att badlösning sprid från det invallade utrymmet. Någon form av kontroll och/eller renovering av utrymmet och utrustningen ser jag ändå som rimlig att utföra inom de närmaste åren.*

Utrymmet var till viss del åtgärdat då sanering och nya ytskikt erhållits efter branden. Bild återges nedan.

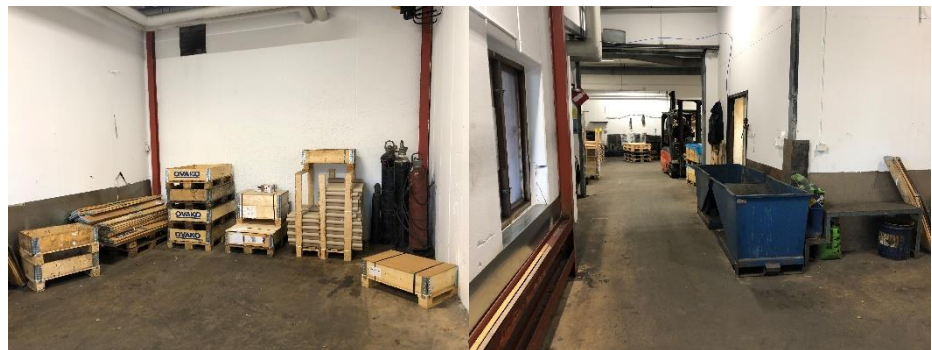
Utrymmen för mottagning och transport av gods avsynades utan anmärkning.

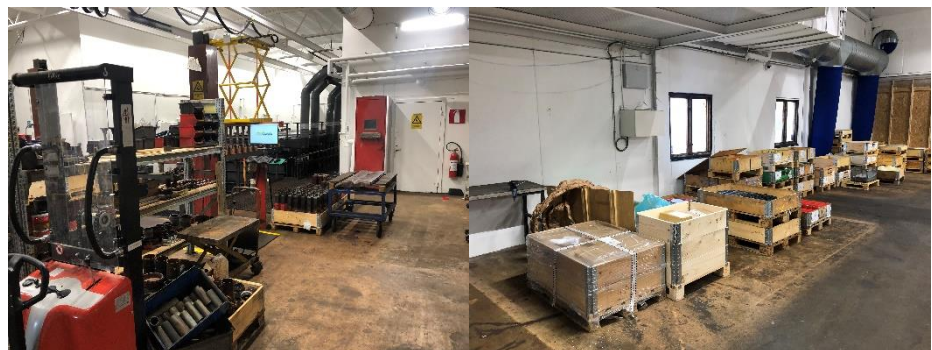
Utrymmen för linje 2 (tidigare benämnd nyare linjen) avsynades utan anmärkning.

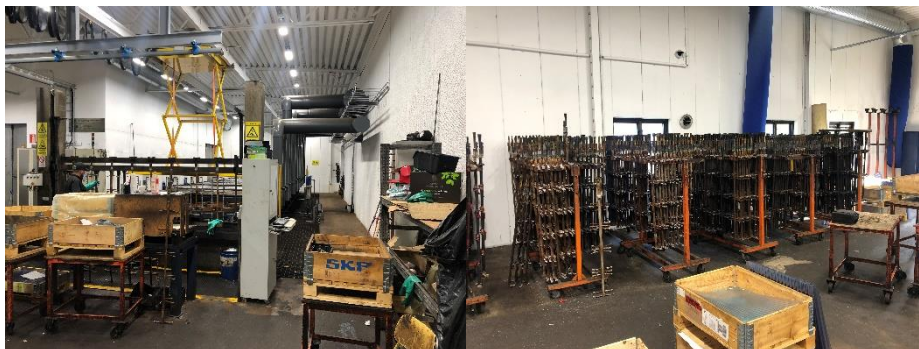
Utrymmen för linje 1 (tidigare benämnd äldre linjen) avsynades utan anmärkning.

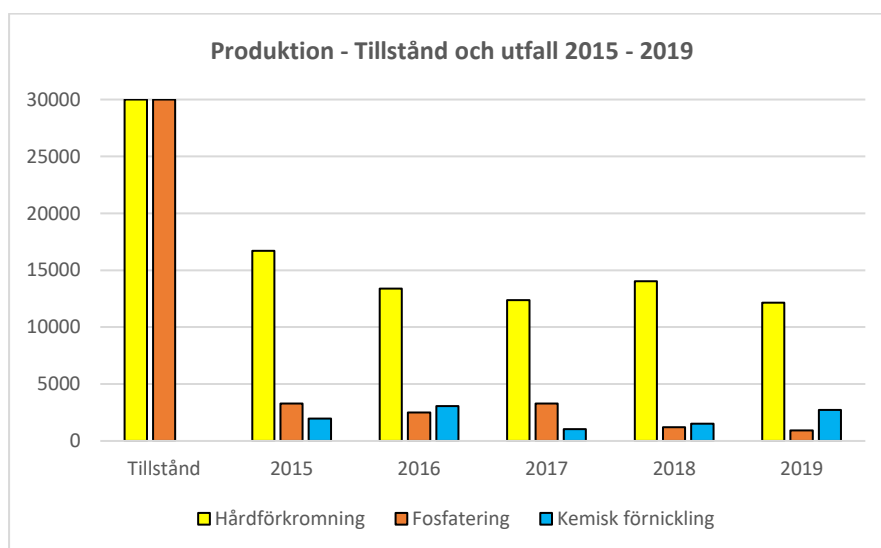
Diagrammet visar på en produktion väl inom tillståndets ramar.
